## Rapport final

*Novembre 2013*

# ETUDE ENVIRONNEMENTALE ET PLAN STRATEGIQUE D'AMENAGEMENT POUR LA SAUVEGARDE DU PATRIMOINE DES CHUTES DE SAUT D'EAU

**Vilaire M. GUERRIER**

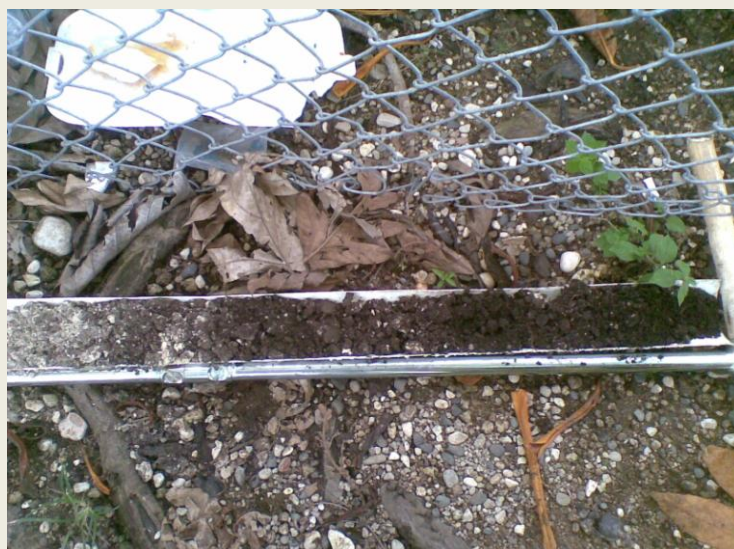
Les observations effectuées sur le terrain, particulièrement au niveau de la partie mitoyenne du bassin topographique et les sondages à la tarière, ont mis en évidence certains aspects physiques des sols dont la couleur, la profondeur et la texture et leur variabilité spatiale. Les sols sont à dominante BRUNS CALCAIRES<sup>17</sup>. Sur les versants, il s'agit des lithosols qui sont des sols peu épais limités en profondeur par un matériau dur, roche non altérée ou horizon pédologique durci à 10 cm de la surface ou moins. Au niveau de la zone de plateau, ce sont plutôt des sols bruns lessivés (luvisols et colluviosols)<sup>18</sup> qui prédominent.

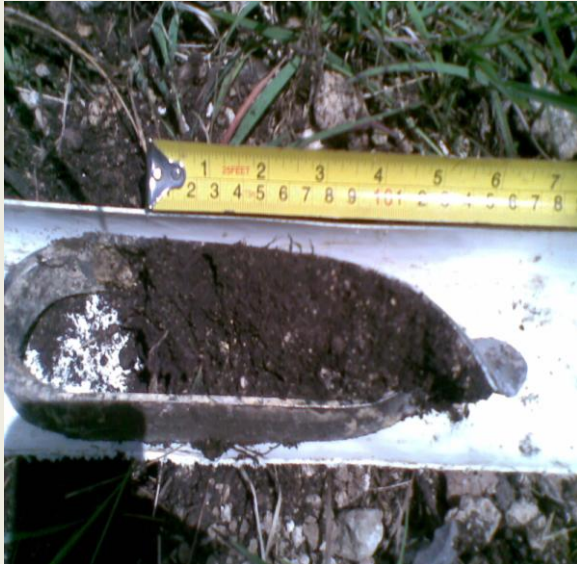
**Figure 6. Sol à moins de 8 cm (Morne Ara)**

profonds (en moyenne 12 cm)<sup>30</sup>. A certains endroits du versant, affleure la croute de calcaire dure, encore appelée « calcrête », causée par l'accumulation progressive du calcaire due au lessivage.

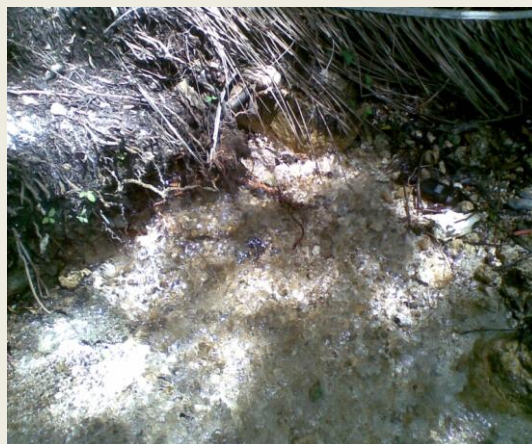
**Figure 8. Points de résurgence de source (utilisée pour la boisson)**

Comme indiqué dans le tableau 2, le taux de contamination par *E. coli* est en moyenne de 7.1 colonies pour 100 millilitres d'eau, au niveau des sources Ara 1 et Ara 2, contre 200.5/100 ml pour les coliformes totaux. À la confluence des sources Ara 1 et Ara 2, le taux de contamination par *E. coli* accuse 78.2 /100 ml, contre respectivement 11.1 et 6.4 /100 ml aux points de prélèvement Résidence Chevry et l'amont des chutes. Ce taux de contamination jugée plutôt faible par rapport à celui observé dans les sources, pourrait s'expliquer par l'effet de dilution des concentrations élevées de coliformes favorisé par une combinaison de la hauteur d'eau et la vitesse d'écoulement.

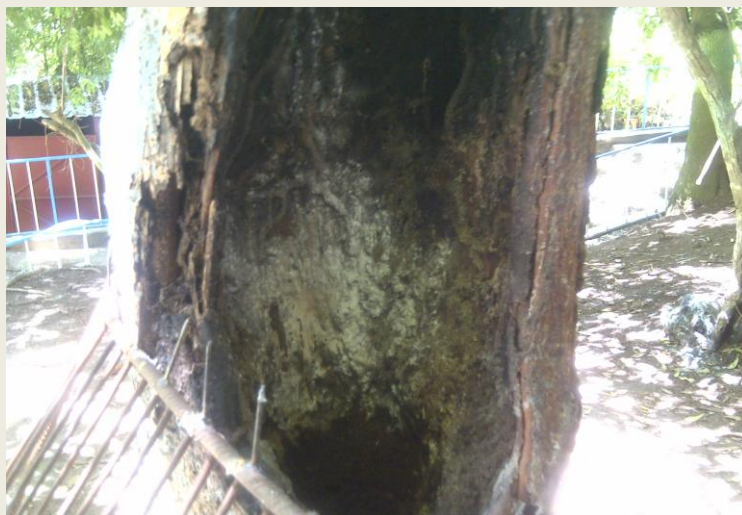
**Figure 9. Tronc d'arbre brûlé lors des rituels mystiques**

Dans le périmètre des cascades, plus d'une cinquantaine d'arbres sont inventoriés (avec une densité approximative d'un arbre par 25 m<sup>2</sup>)<sup>36</sup>. Par rapport à ces aménagements entrepris par le MDE en 2007, cet espace est devenu plus attrayant et plus accessible aux pèlerins et festivaliers (animation musicale, danse, jeux divers, promenade). Les vodouisants y viennent également exécuter leurs rituels (pose de bougies allumées) au pied de ces jeunes arbres qui peinent déjà à se développer dans un environnement inadéquat (compétition entre les arbres, notamment pour le captage de la lumière du soleil et les nutriments).

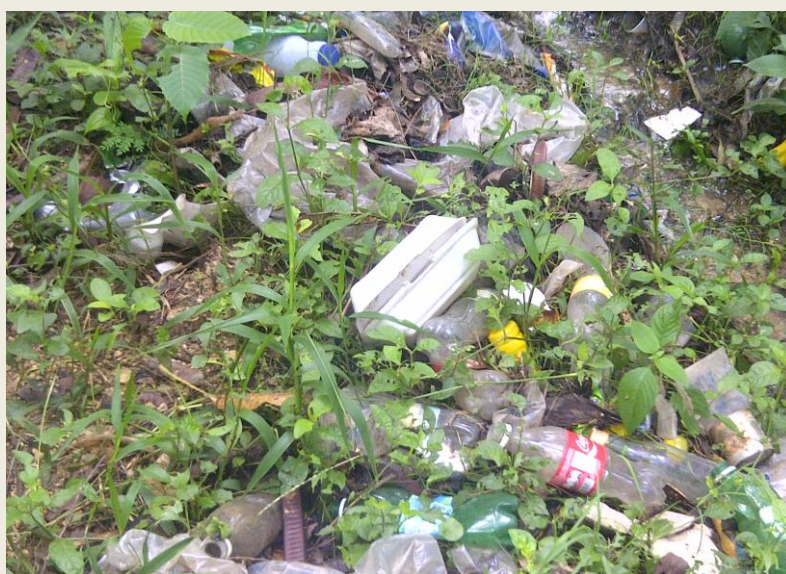
**Figure 10. Dissémination des déchets dans le périmètre de la chute**

Globalement, la zone fait l'objet d'une pollution accrue par les déchets de toutes sortes (plastics, polystyrène, bouteilles en verre, canettes, tissus). Ils sont disséminés dans tous les compartiments du bassin topographique : versant morne Ara, périmètre des sources, cours d'eau, parcelles agricoles, aire de baignade, aire de stationnement des voitures et le long de la route goudronnée. Les produits polystyrène<sup>37</sup> sont généralement des déchets d'emballage de nourriture qui laissent des particules en suspension, adhérentes ou déposées au fond du cours d'eau (graisse, éléments solides). Les effets de ces contaminants généralement non biodégradables, sont variés : perturbation de la vie aquatique, risques d'allergie, risque de blessure par des emballages de verre, pollution des parcelles agricoles. Les effets globaux sur l'environnement sont de très longue durée.

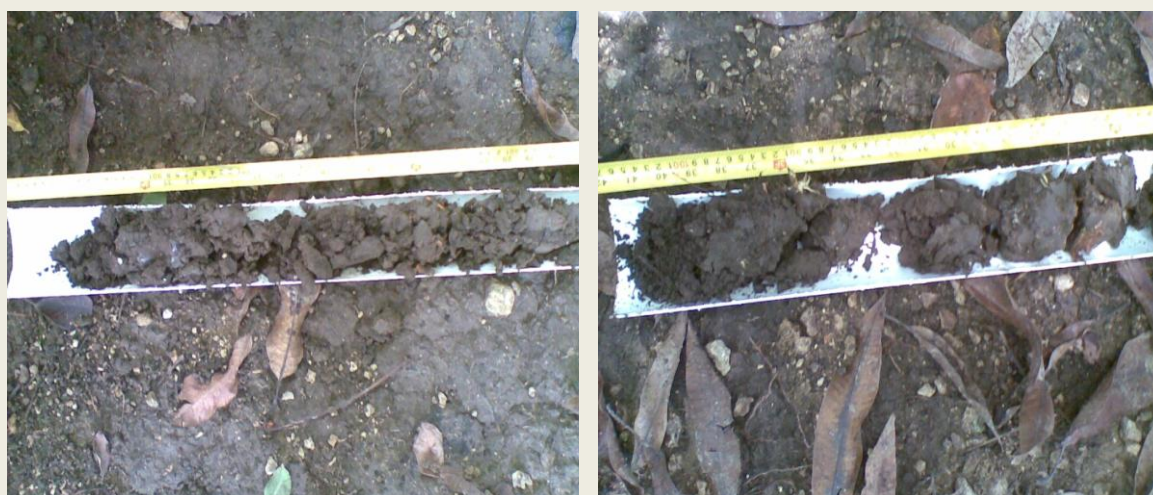
Figure 11. Profil de sol compacté (teneur en argile > 45%)

Dans le périmètre des sources, les sondages pédologiques ont démontré des compactages excessifs du sol du au piétinement lors des visites des pèlerins. Ces modifications sont portées sur la structure du sol qui devient très plastique et imperméable (fig. 13). Il s'ensuit un déficit d'alimentation du réservoir d'emmagasiner des sources. De plus, les arbres qui s'y trouvent paient un lourd tribut par asphyxie du système racinaire et des déficits d'alimentation hydrique. Les conditions ne sont pas non plus favorables à la formation de l'humus propre à l'alimentation des plantes.

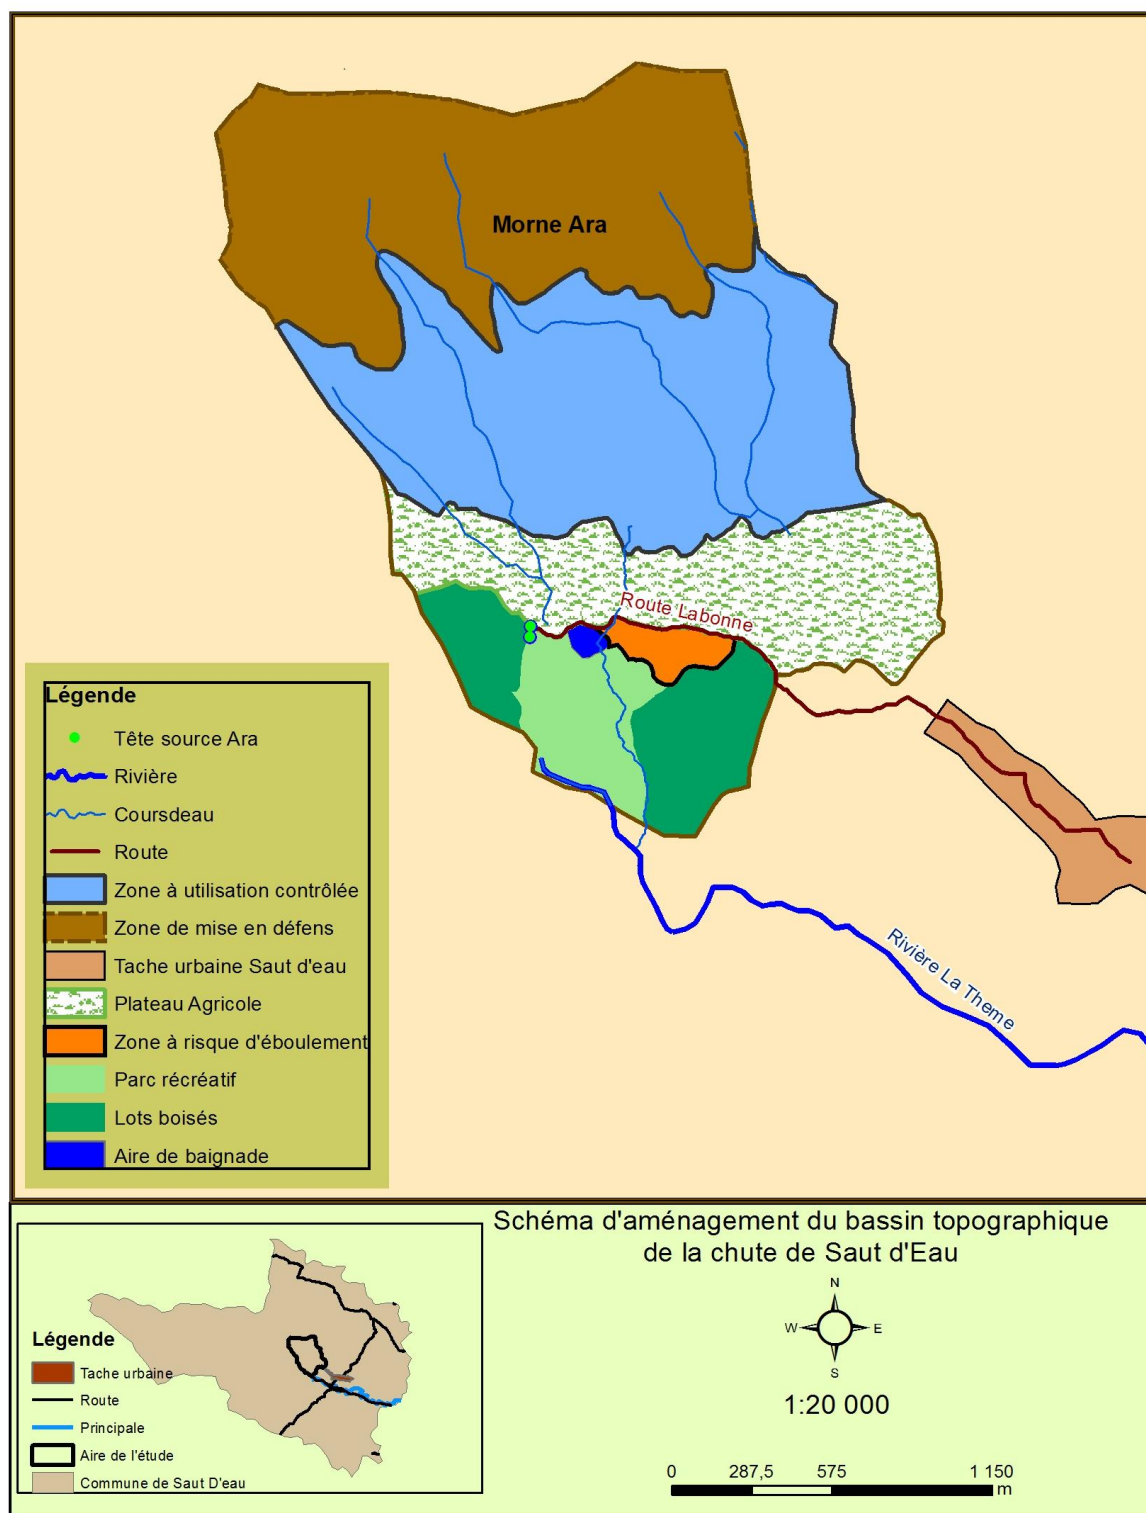
**Figure 12. Schéma d'aménagement du bassin topographique de la chute de Saut d'Eau (Guerrier, V.M., 2013)**

Cinq (5) grandes zones ou secteurs sont identifiés dans la nouvelle délimitation territoriale :

- **Une zone de versant** orientée vers la mise en defens ;
- **Une zone de moyenne pente**, à utilisation contrôlée ;
- **Une zone de plateau consacrée à l'agriculture** essentiellement ;
- **Une zone à risque de glissement de terrain**, située sur le talus de la chute ;
- **Une zone à vocation récréative**

C'est une zone complètement dégradée, où l'érosion atteint le seuil critique à certains endroits. Elle s'étend sur 149 ha. Les critères de zonage retenus sont les suivants :

L'ensemble de ce secteur couvre 149 ha. Cette zone est comprise entre les isohypses 640 à 430 au pied du morne Ara. Une partie de ce secteur borne les différentes sources d'eau existantes sur 4.4 ha. C'est une zone à utilisation contrôlée. La pratique de l'agriculture et de l'élevage est permise sous certaines conditions. Les systèmes de cultures choisis doivent intégrer un plan d'aménagement et de valorisation, préconisant l'agroforesterie, la protection et la restauration des sols, l'utilisation des espèces à cycle végétatif long ou pérenne.
